# ②iXacs 活用した プチ（ちょこっと）改善事例

## 歩行短縮

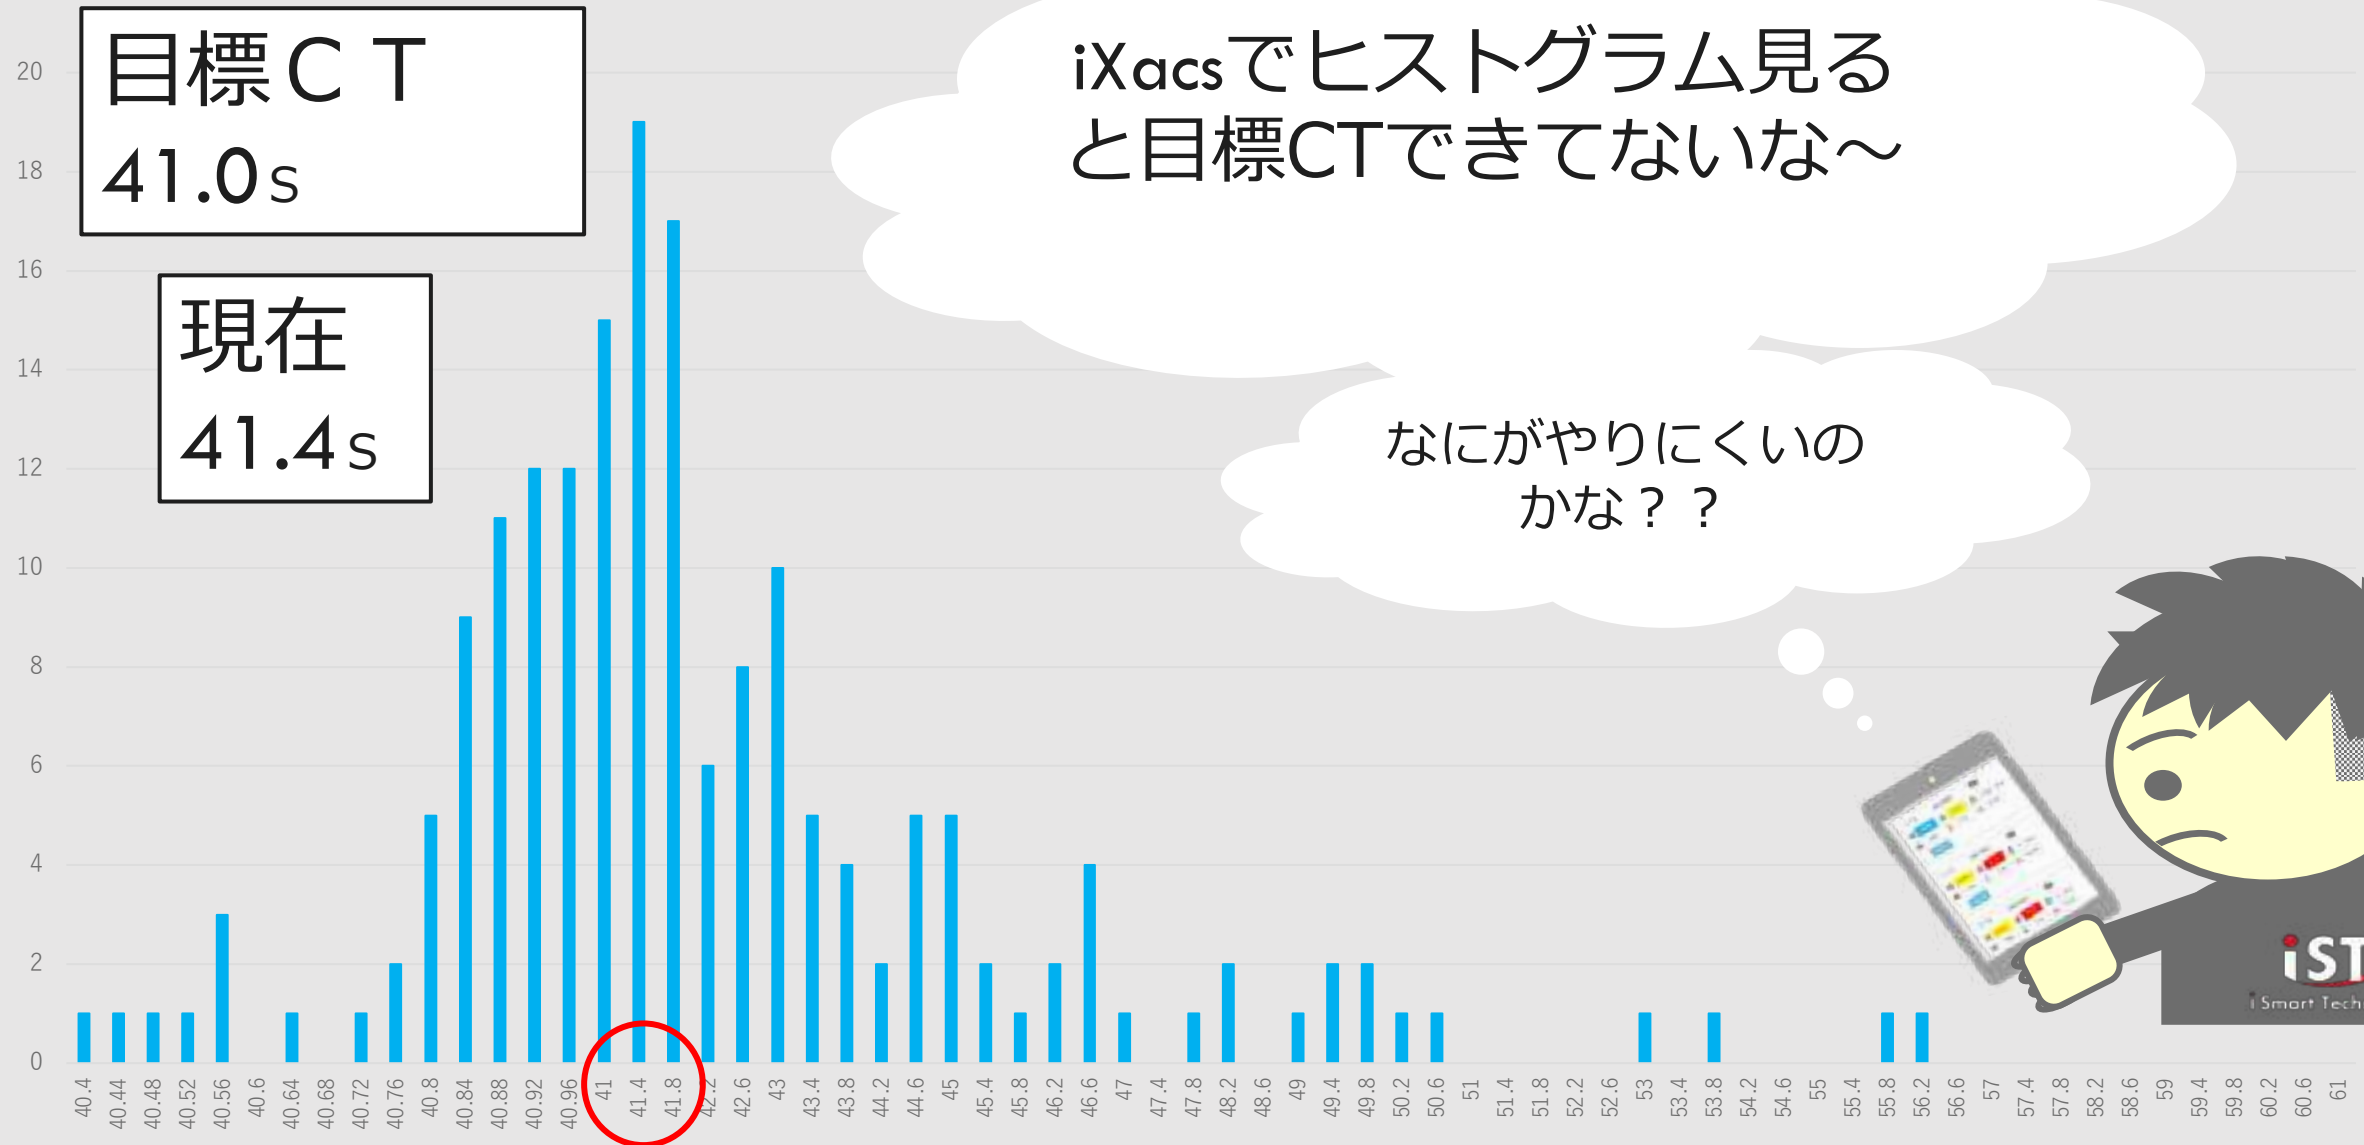
# iXacsから問題点確認

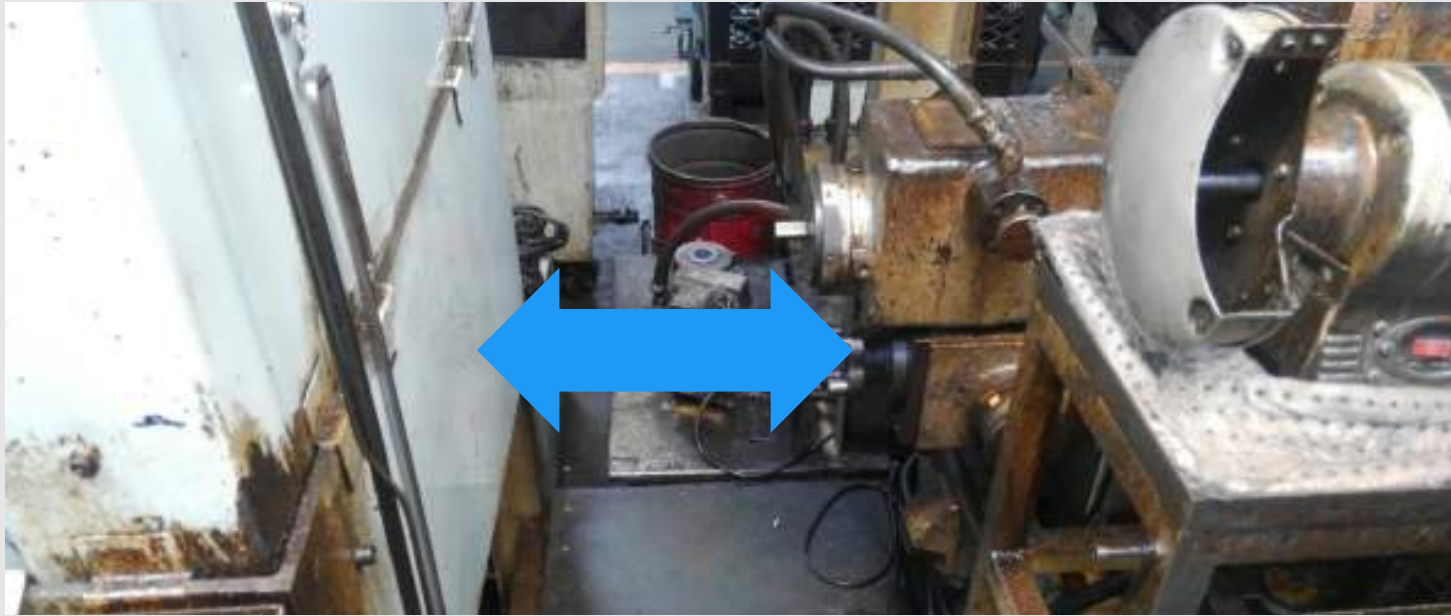
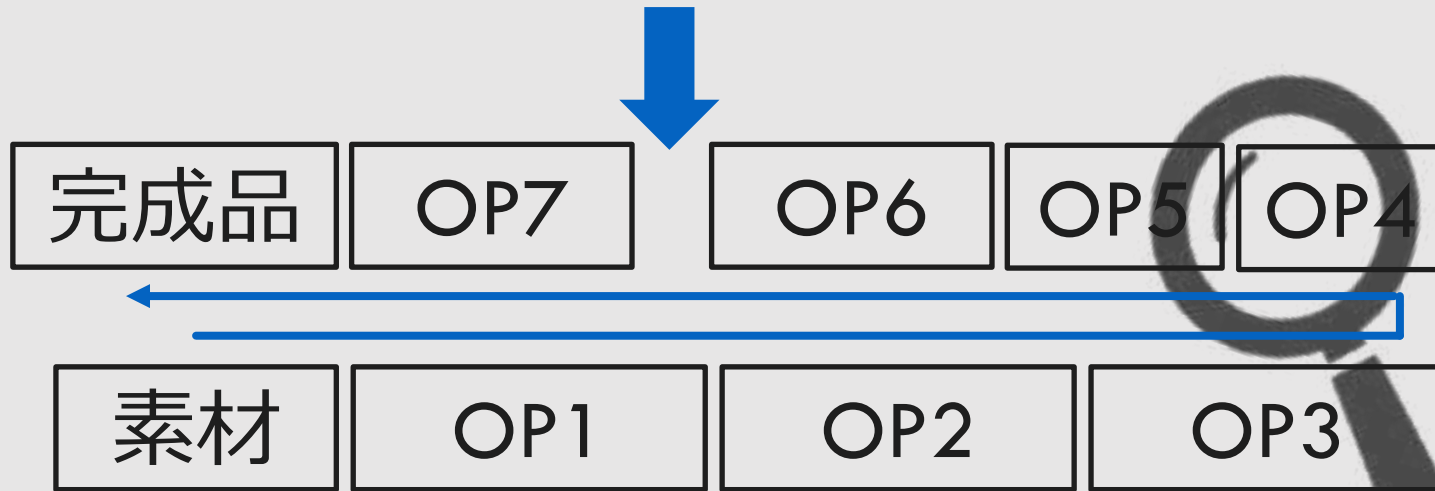
# 問題点を現地現物調査

歩行が長いから目標CT  
が回れないのか・・・

OP6とOP7  
の間に結構隙間  
あるな・・・

この隙間を詰めれば  
歩行短縮になるかも

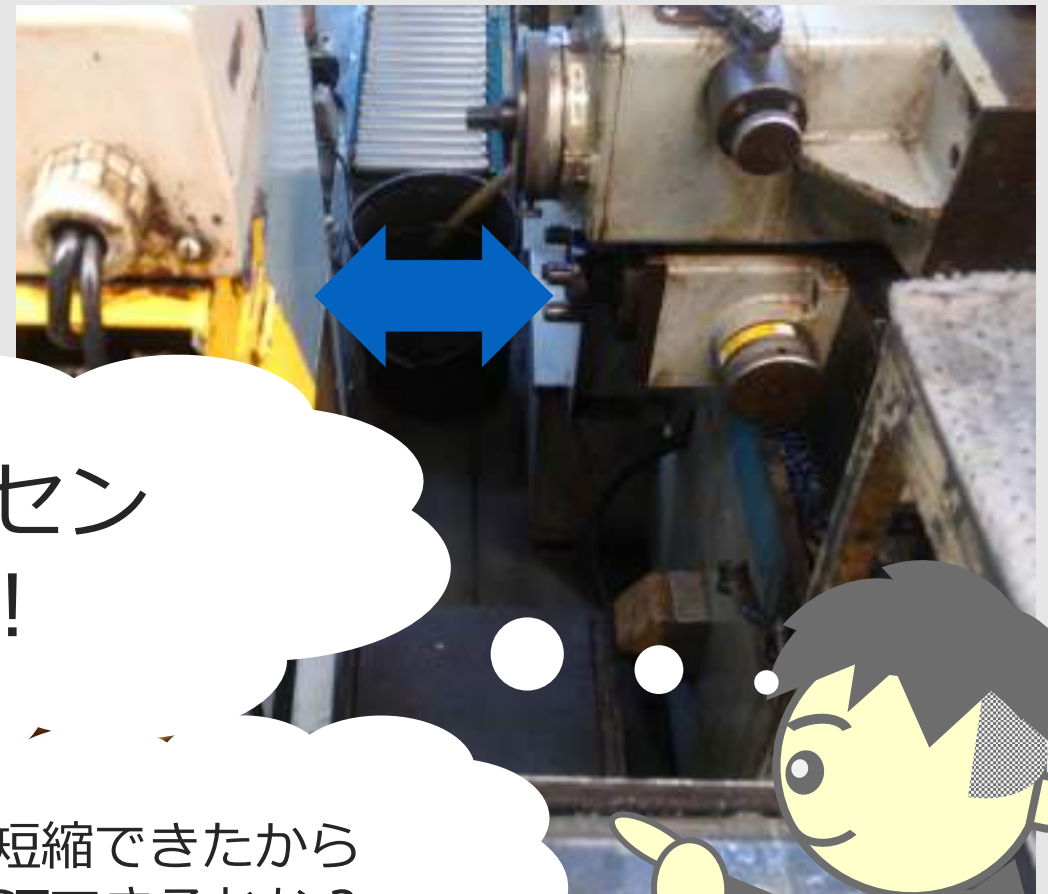
改善後

機械の間を20センチ詰めれた！

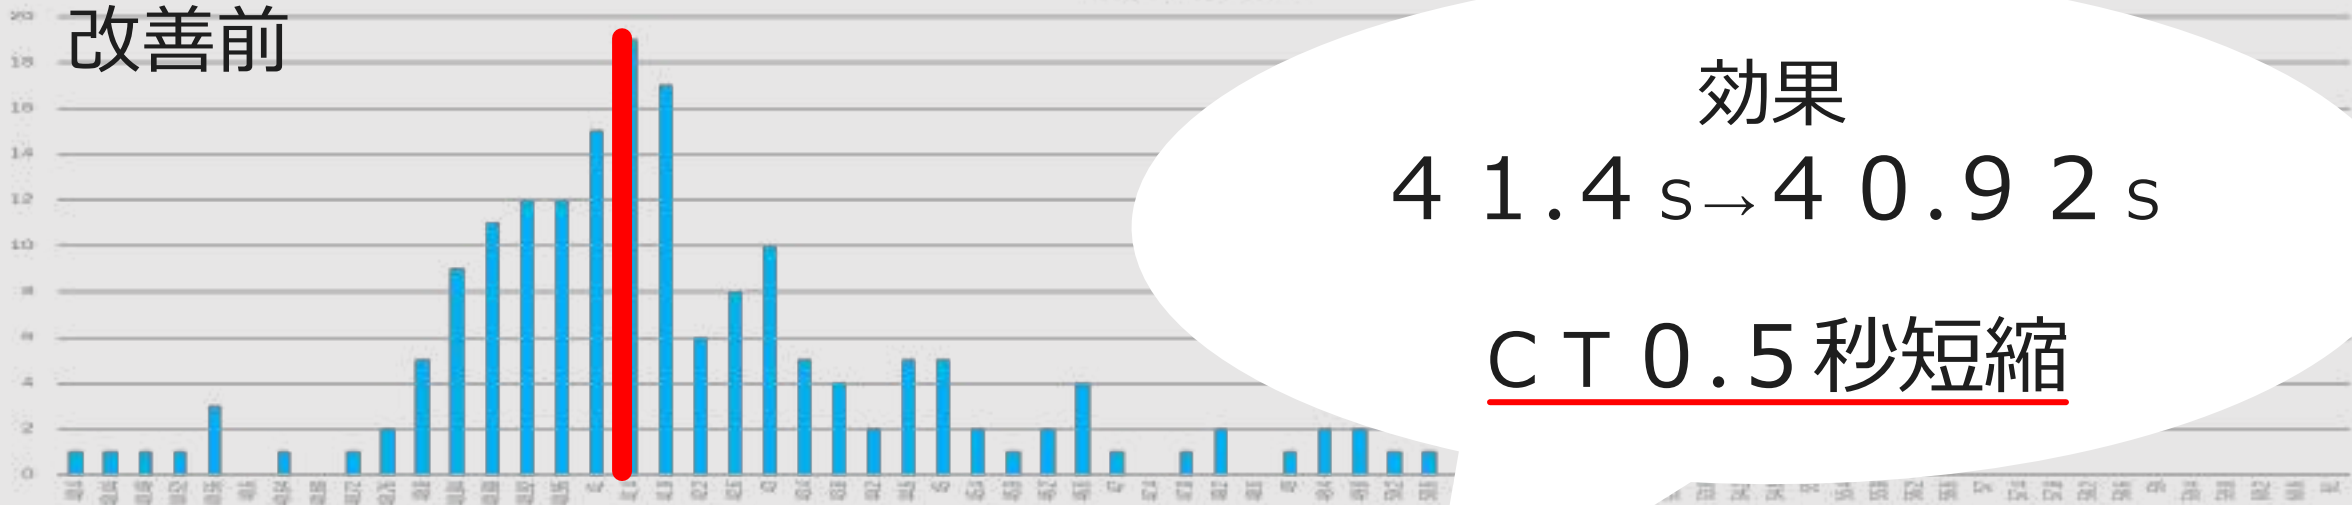
改善前

ヒストグラム

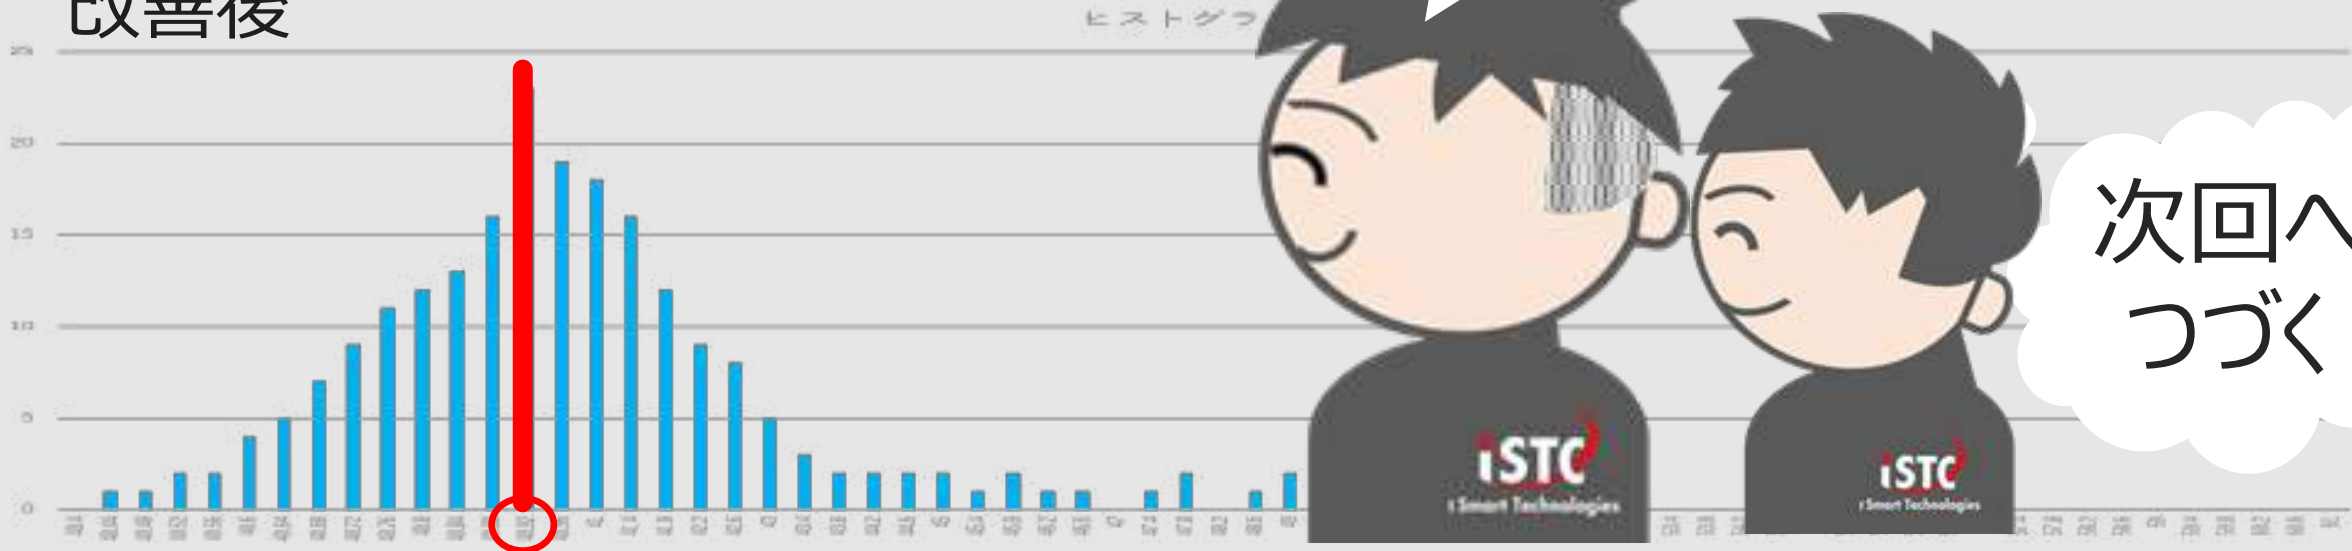
改善後

効果  
4 1.4 s → 4 0.9 2 s  
CT 0.5 秒短縮
