③ iXacs 活用した プチ（ちょこっと）改善事例

付帯作業

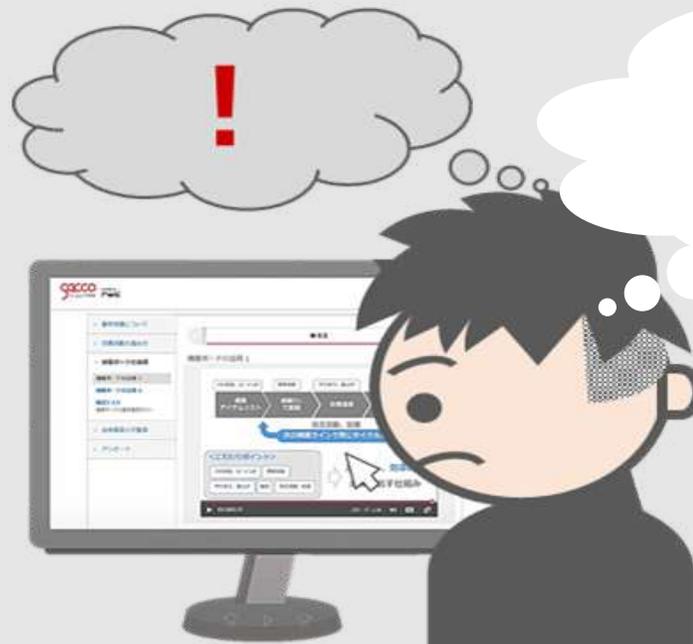
発生日時	復旧日時	停止時間	状態
07/01 13:01:50	07/01 14:00:09	0:58:19	設備停止
07/01 17:49:17	07/01 18:10:00	0:20:42	設備停止
07/01 16:49:02	07/01 16:57:18	0:08:16	4S
07/01 16:40:51	07/01 16:47:12	0:06:20	品質チェック

分析メニュー→停止要因情報→一覧表示

終了作業の4 S、8分か！
なにに時間掛かって
いるんだろう？？

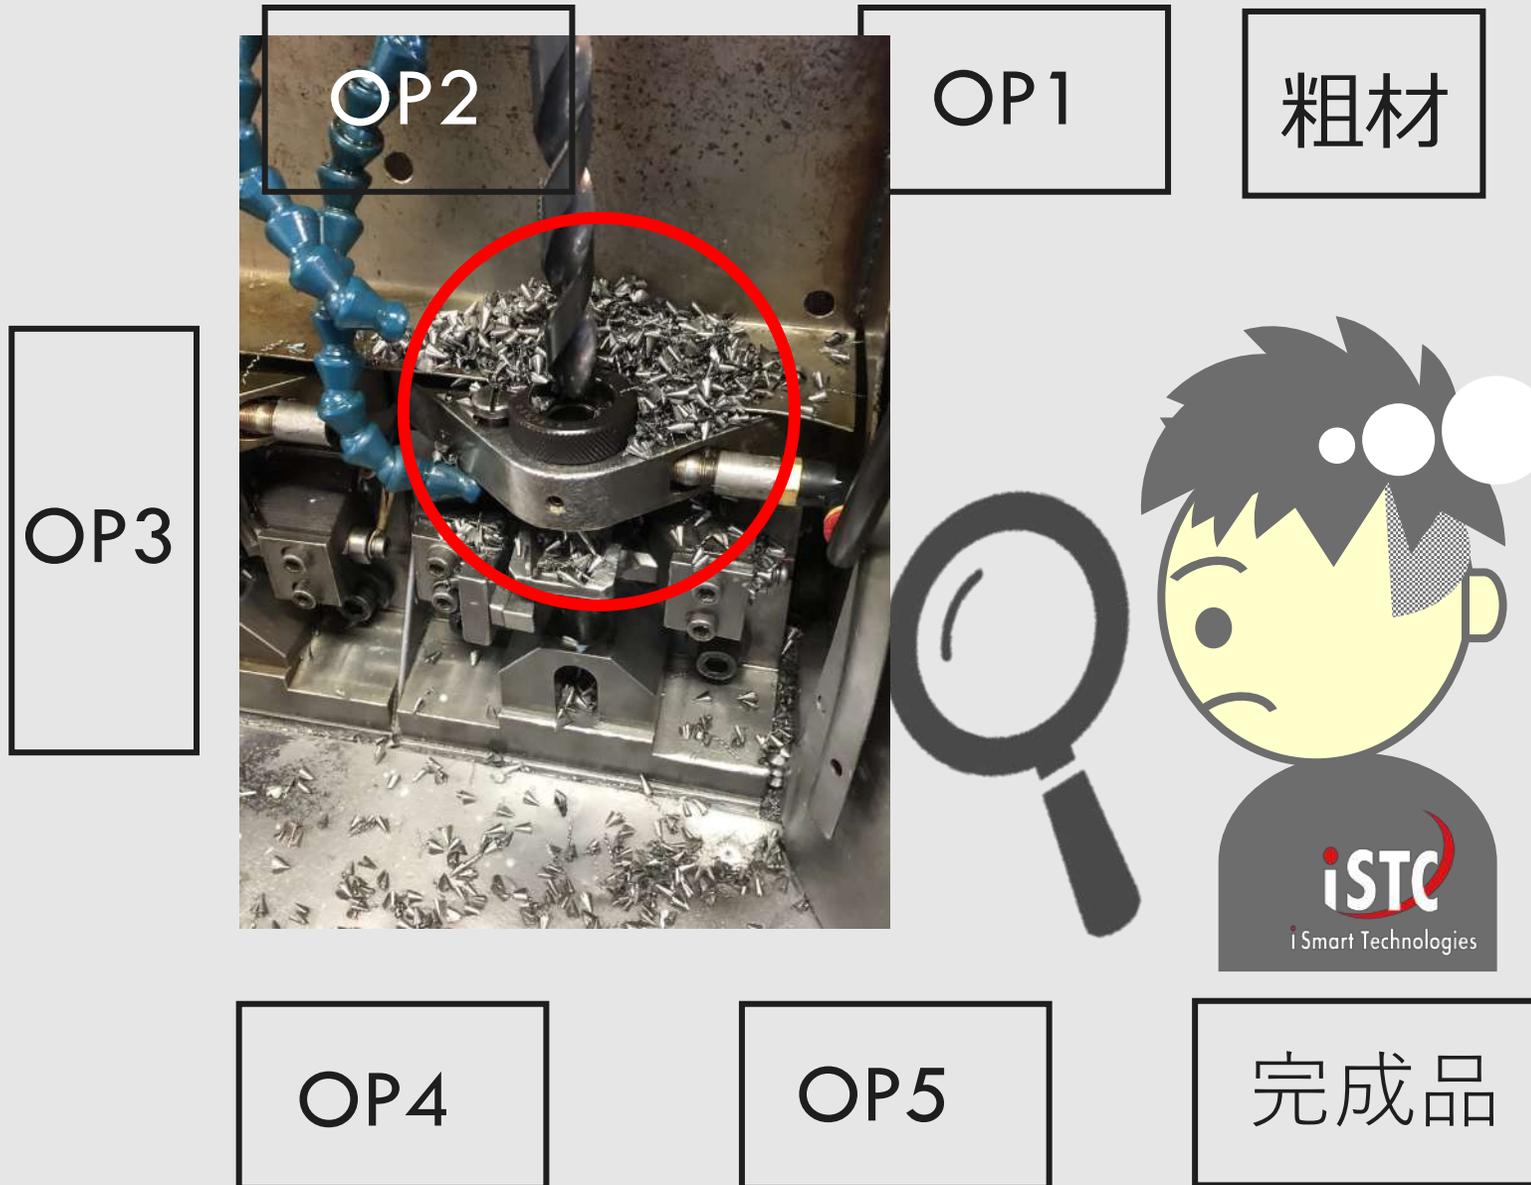
問題点を現地現物調査

ここに切粉が溜まらなければこの掃除は必要ないな！

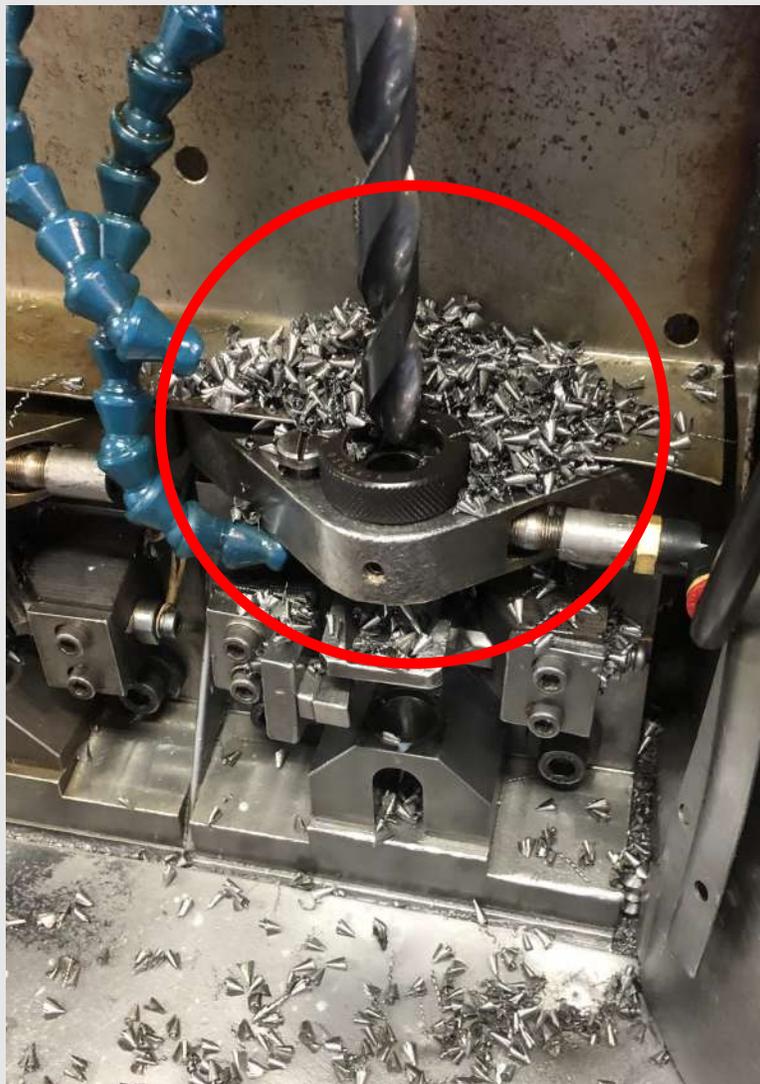
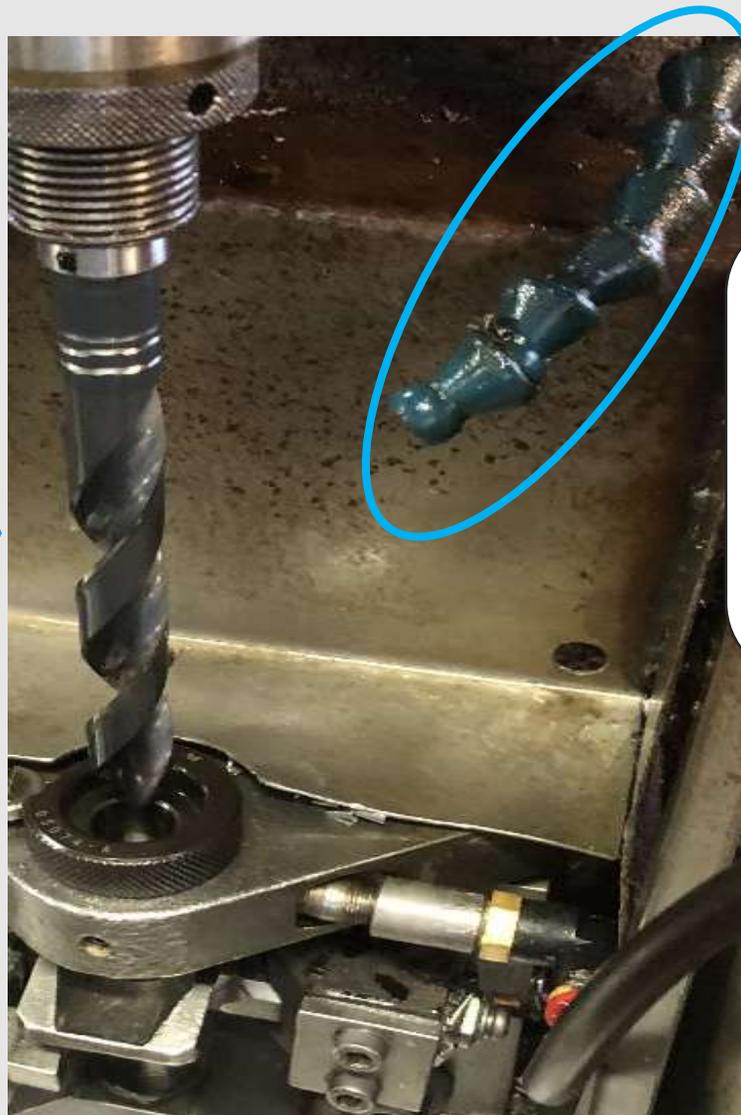
切粉が溜まる部分に

**クーラントノズル追加
クーラント流量調節**

対策案を出し対策

これで切粉は溜まらないね！
