④ iXacs 活用した プチ（ちょこっと）改善事例

CT短縮

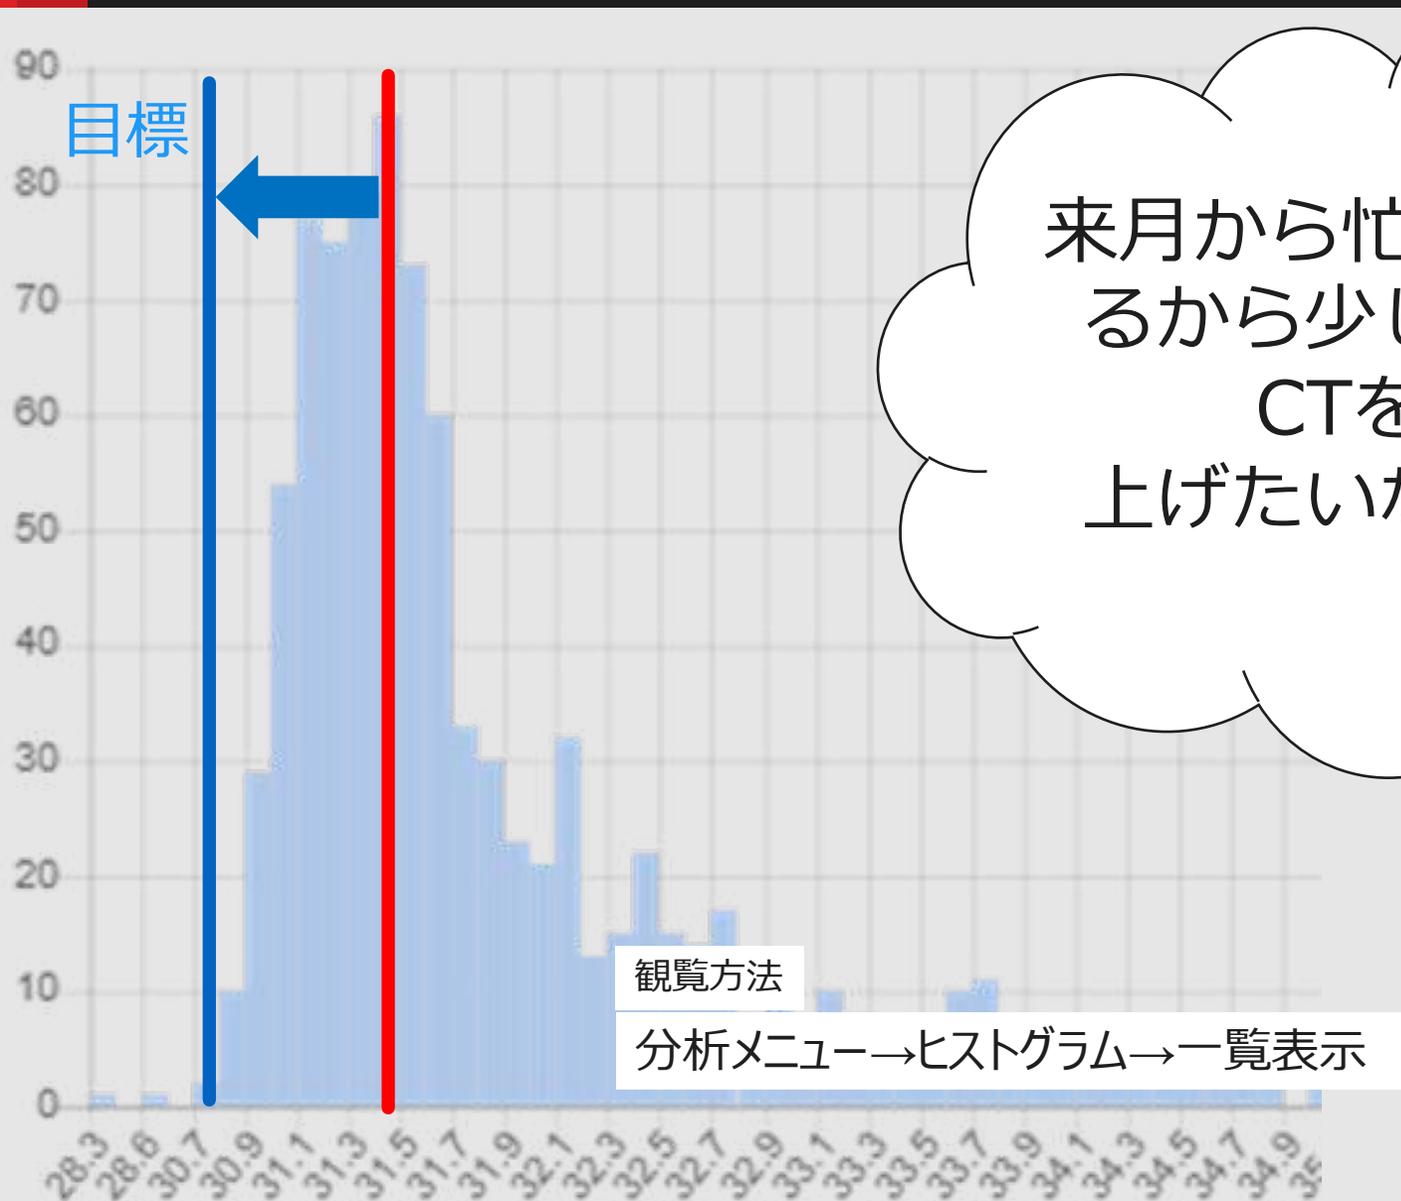
iXacsから問題点確認

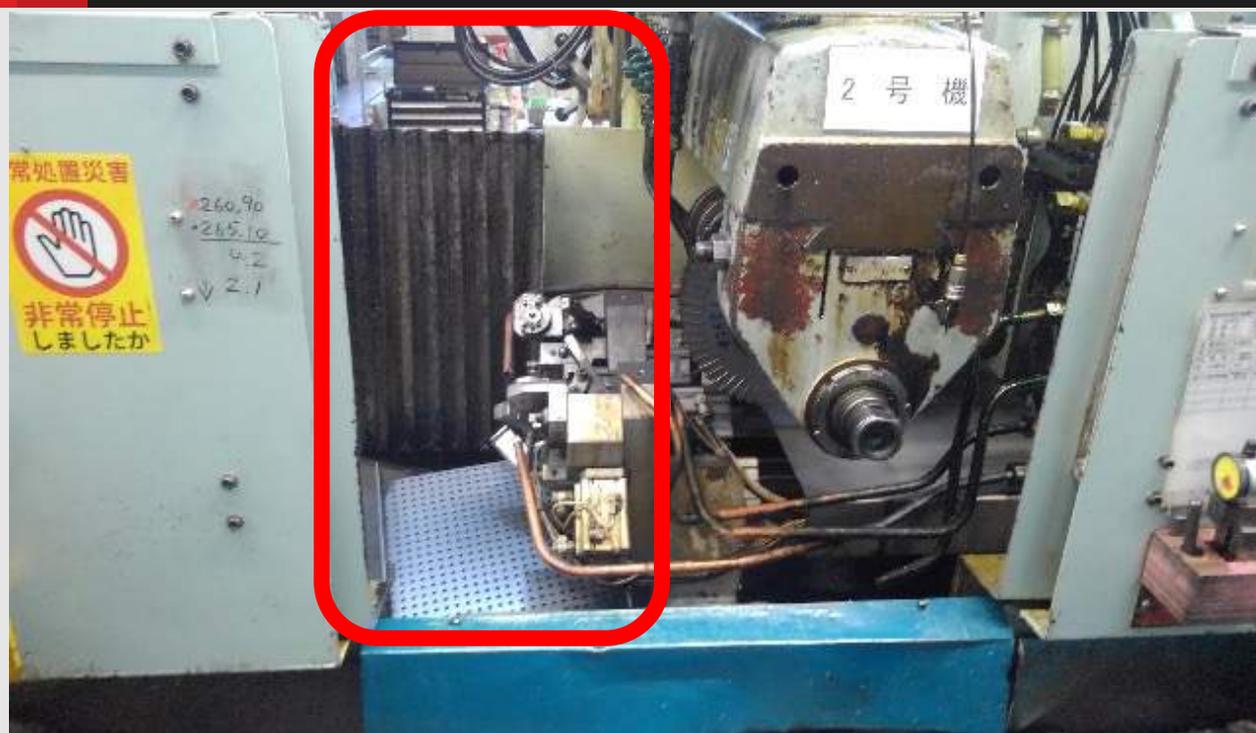
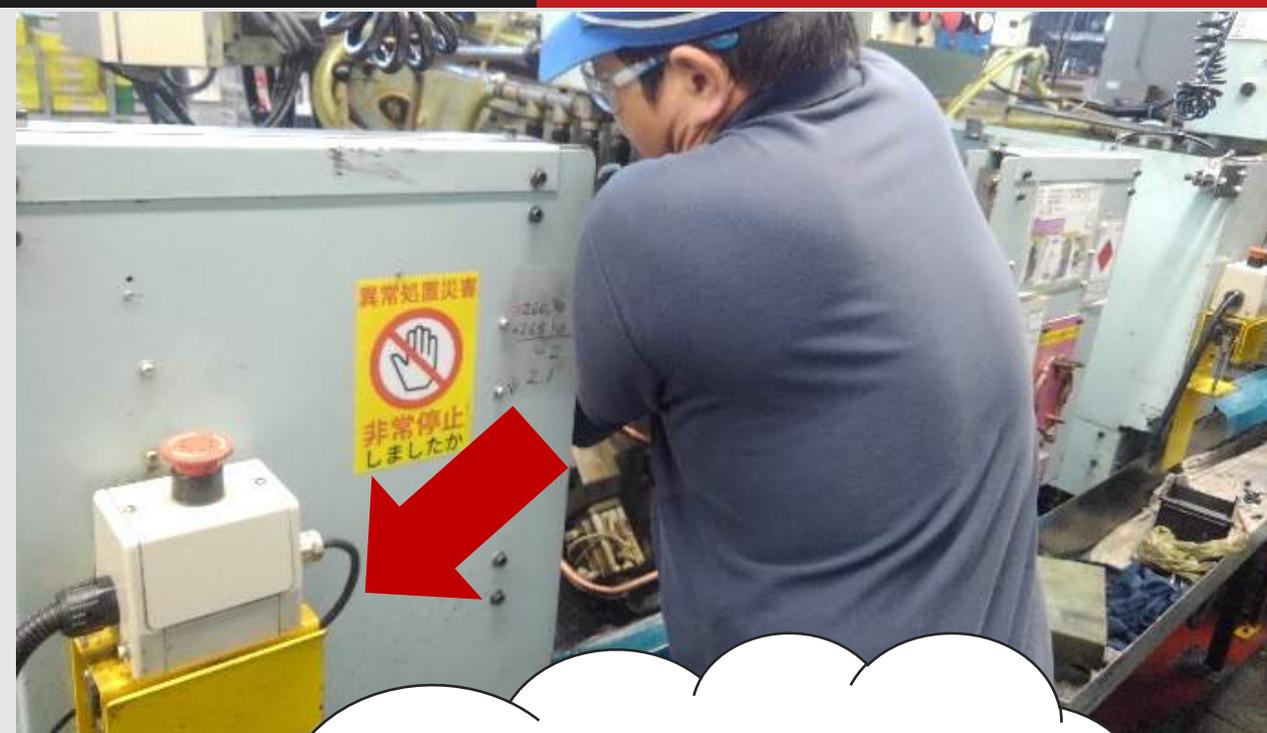
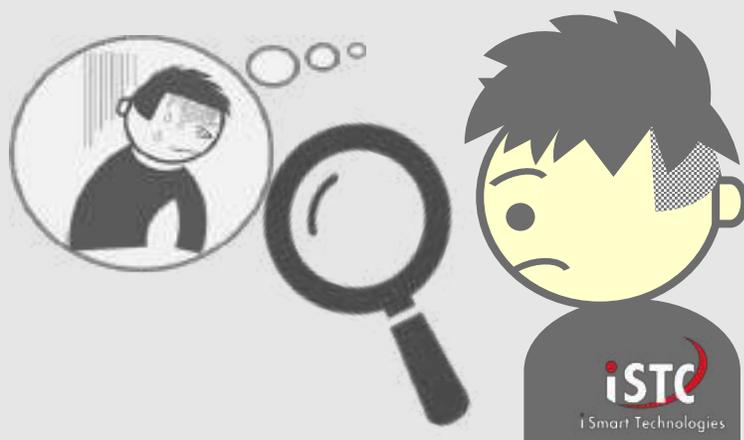
問題点を現地現物調査

扉の開きが狭いから作業
がやりにくそうだなあ...
しかも起動スイッチが
入れにくそう!!

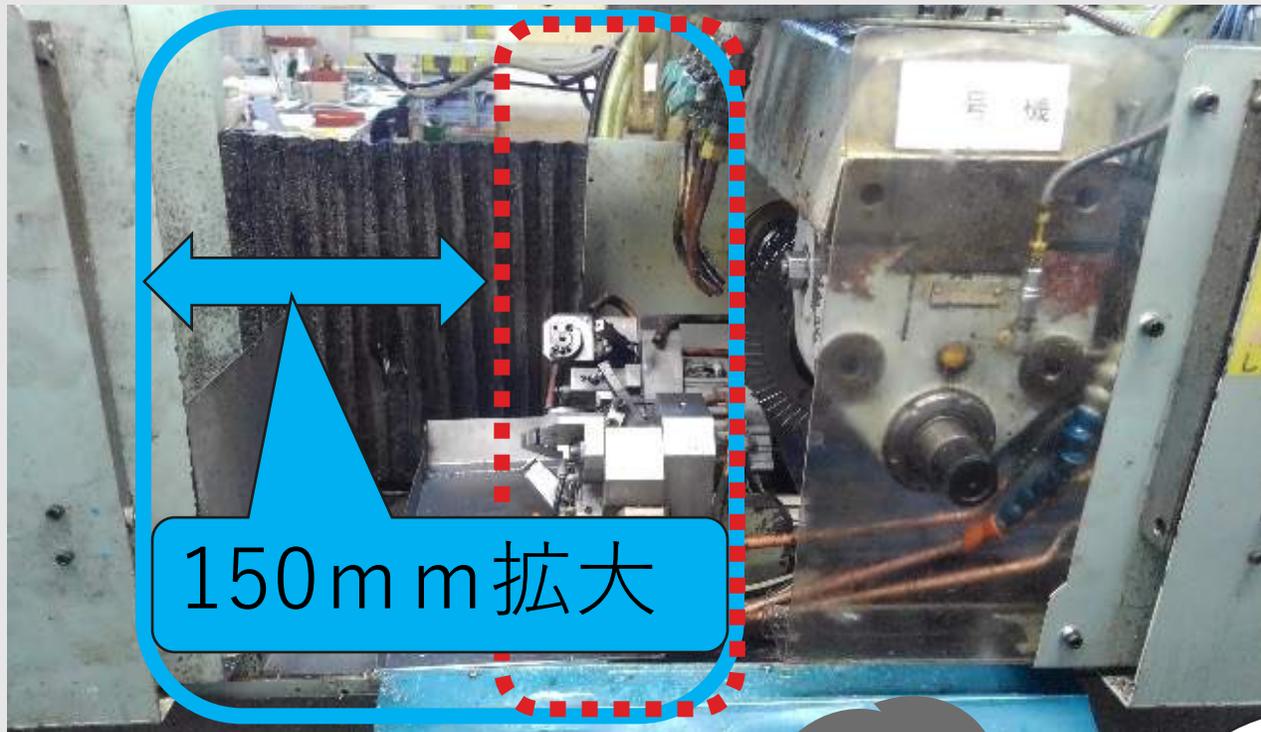
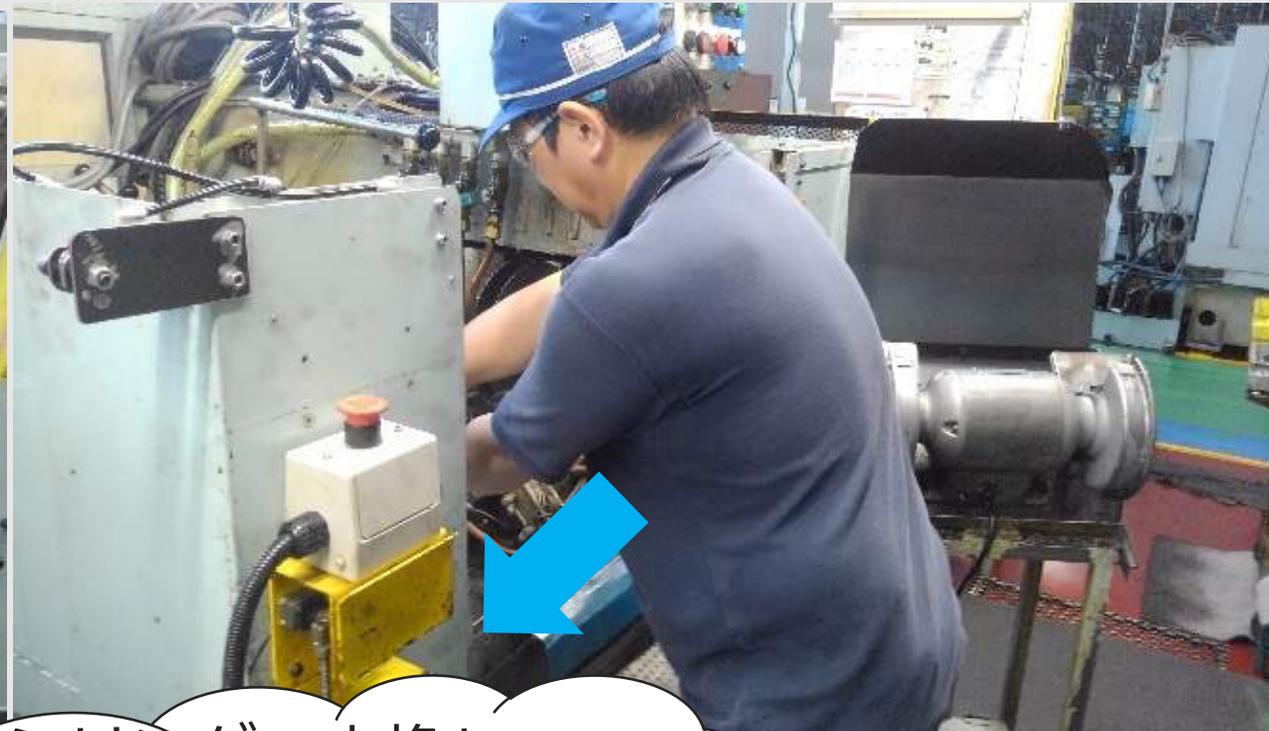
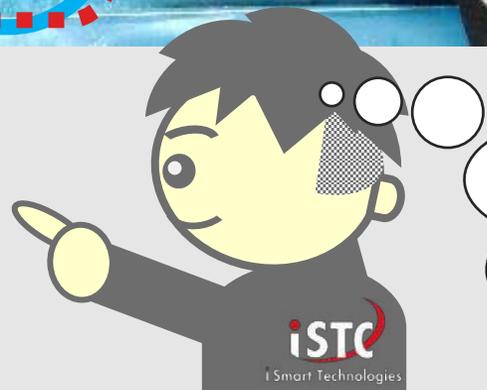
改善後

シリンダー交換して
間口を広げた！
起動スイッチも
いれやすいね！

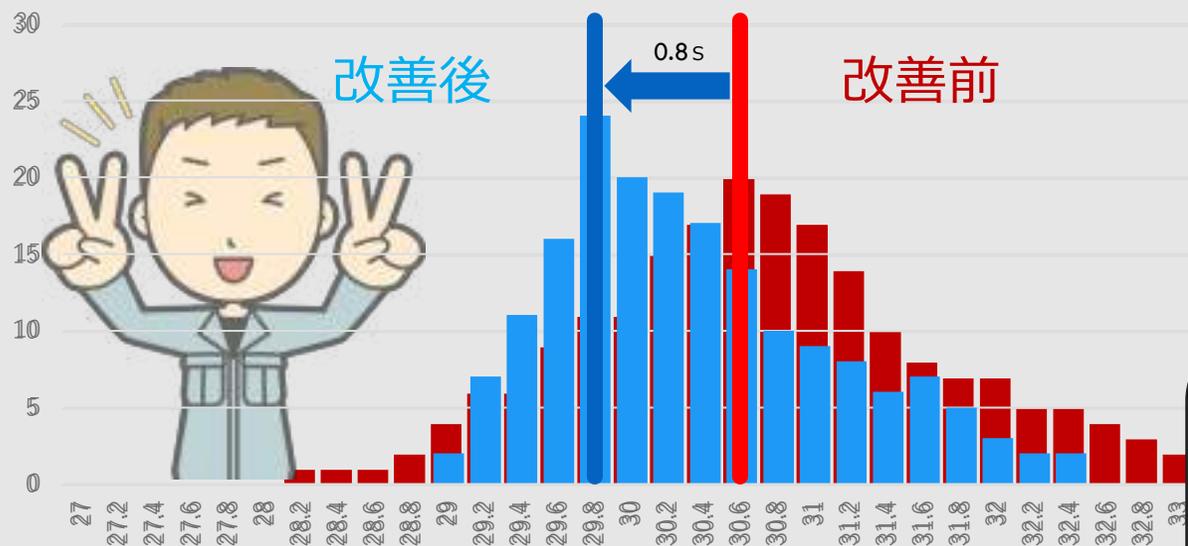
効果確認

0.8SのCT短縮成功。
0.1秒まで正確なデータ
で見れると効果も
わかりやすいね！
