⑥iXacs 活用した プチ（ちょこっと）改善事例

バリスリ短縮

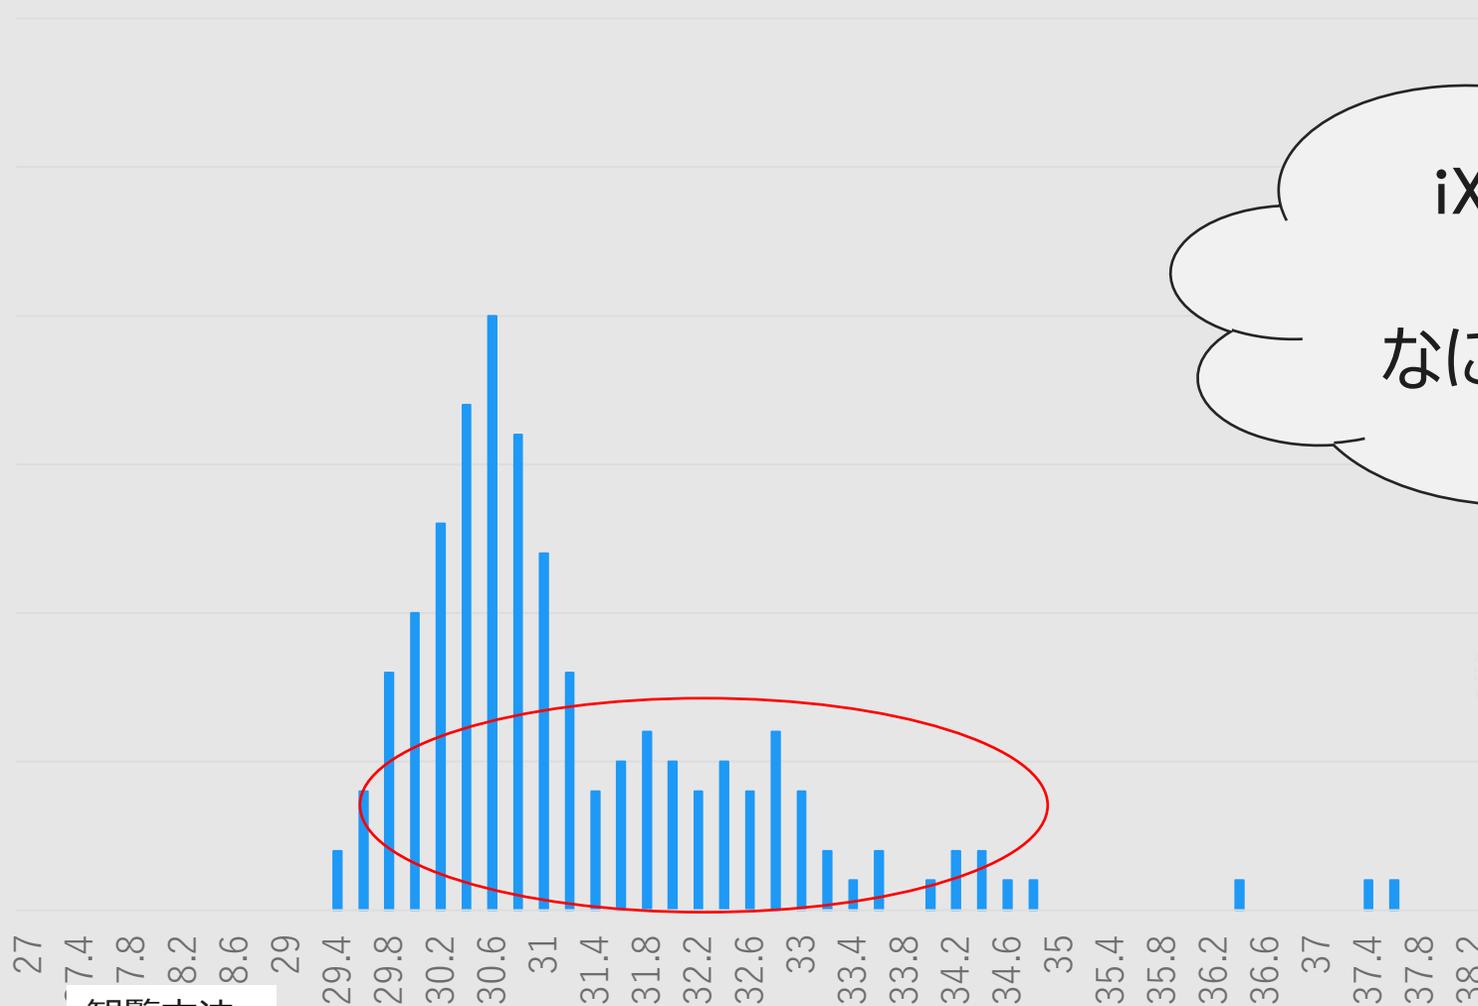
iXacsから問題点確認

観覧方法

分析メニュー→C Tヒストグラム→一覧表示

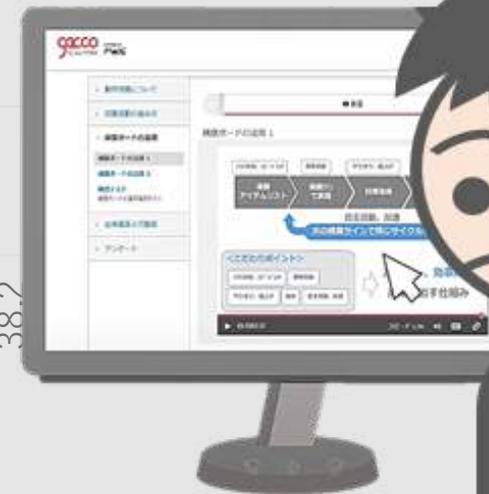
iXacsのヒストグラムを
確認すると・・・
なにか**バラツ**いてる!?

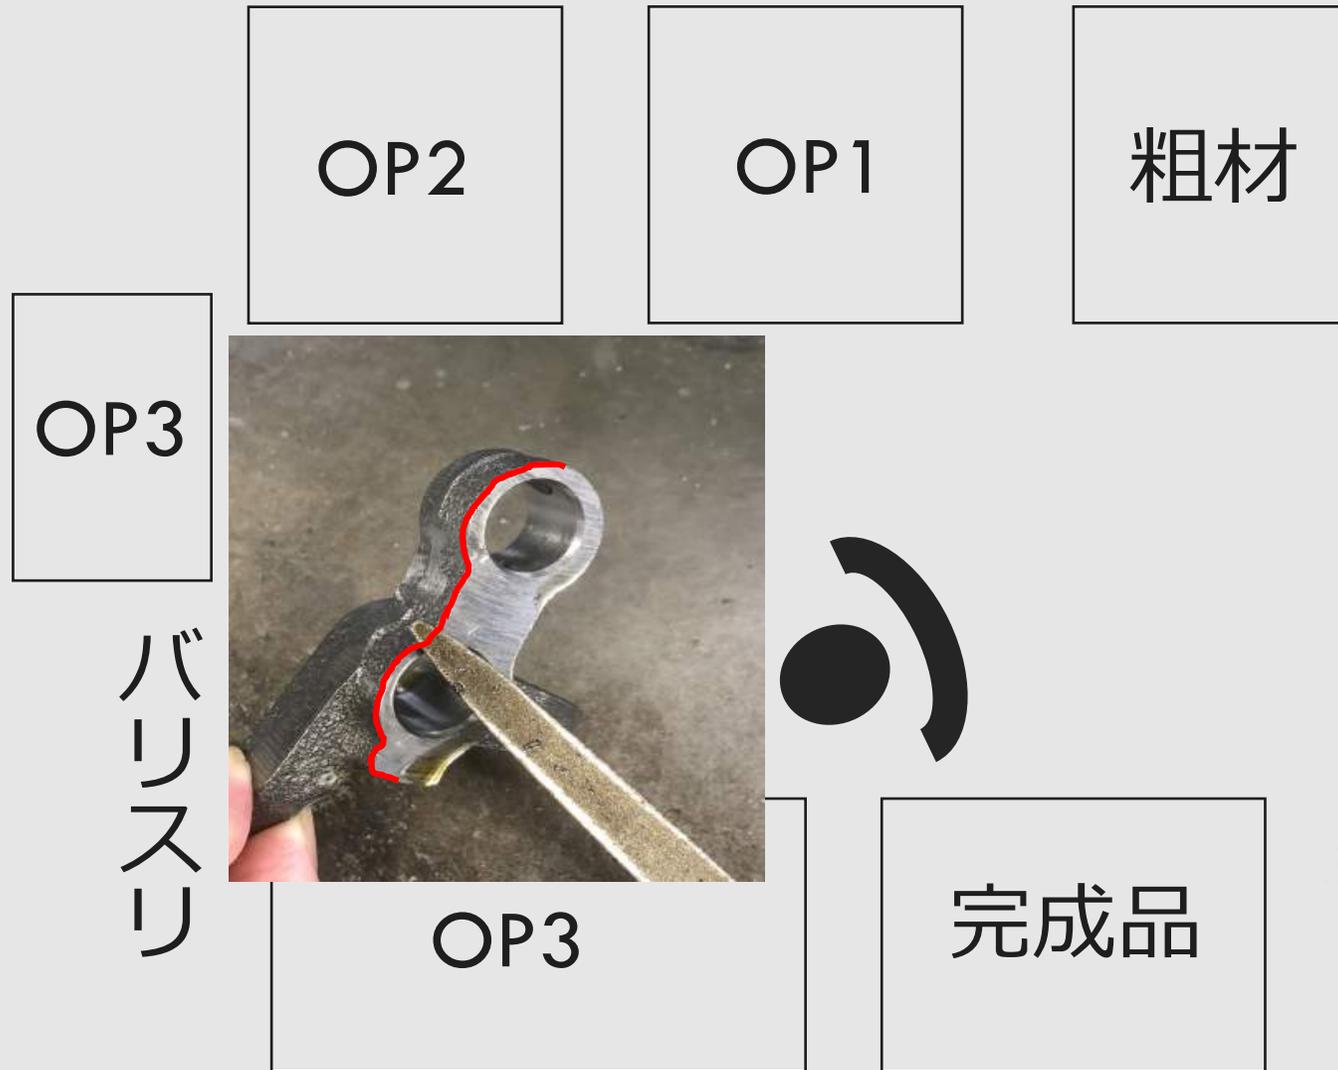
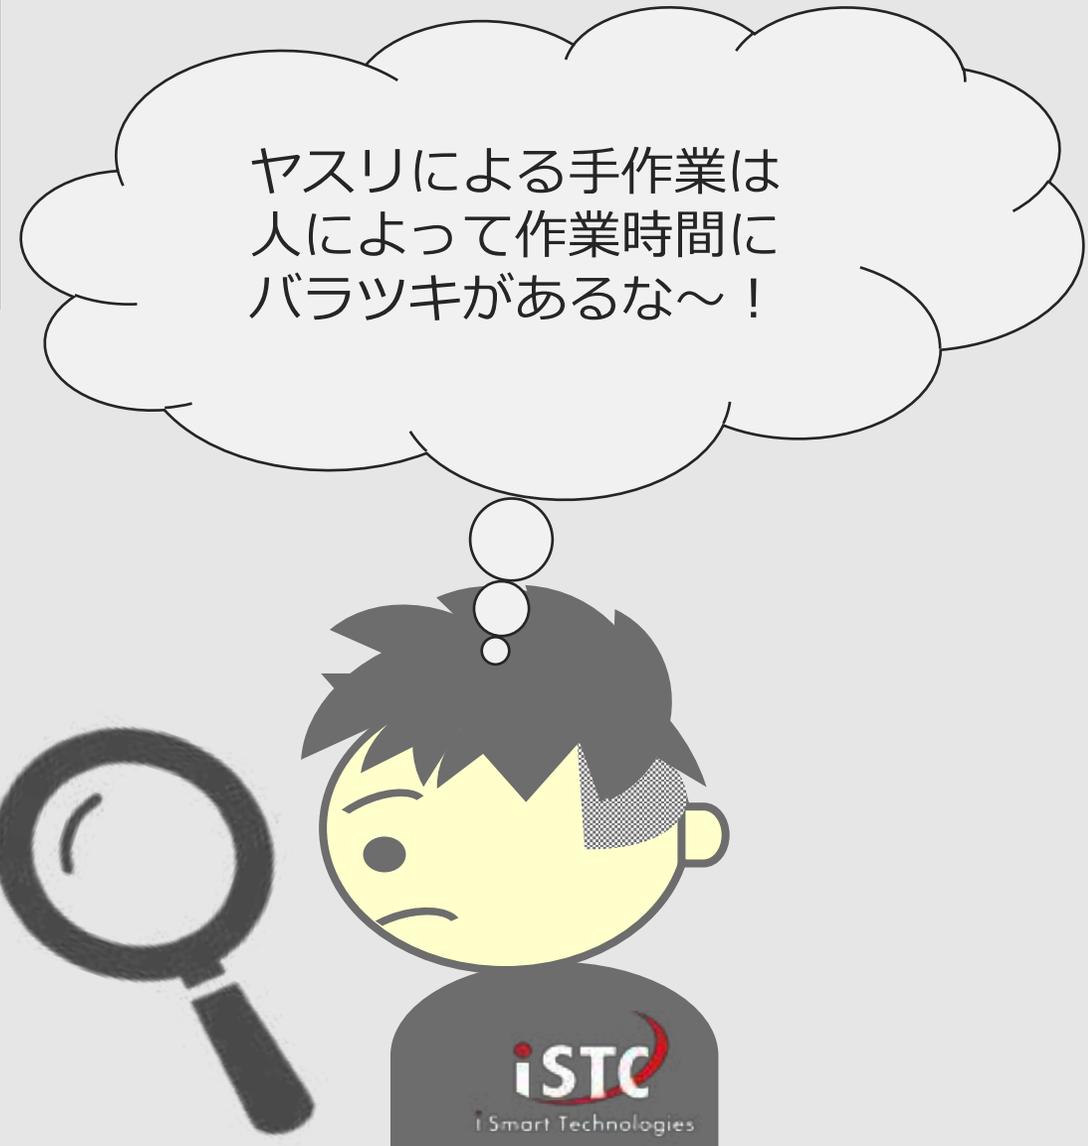
問題点を現地現物調査

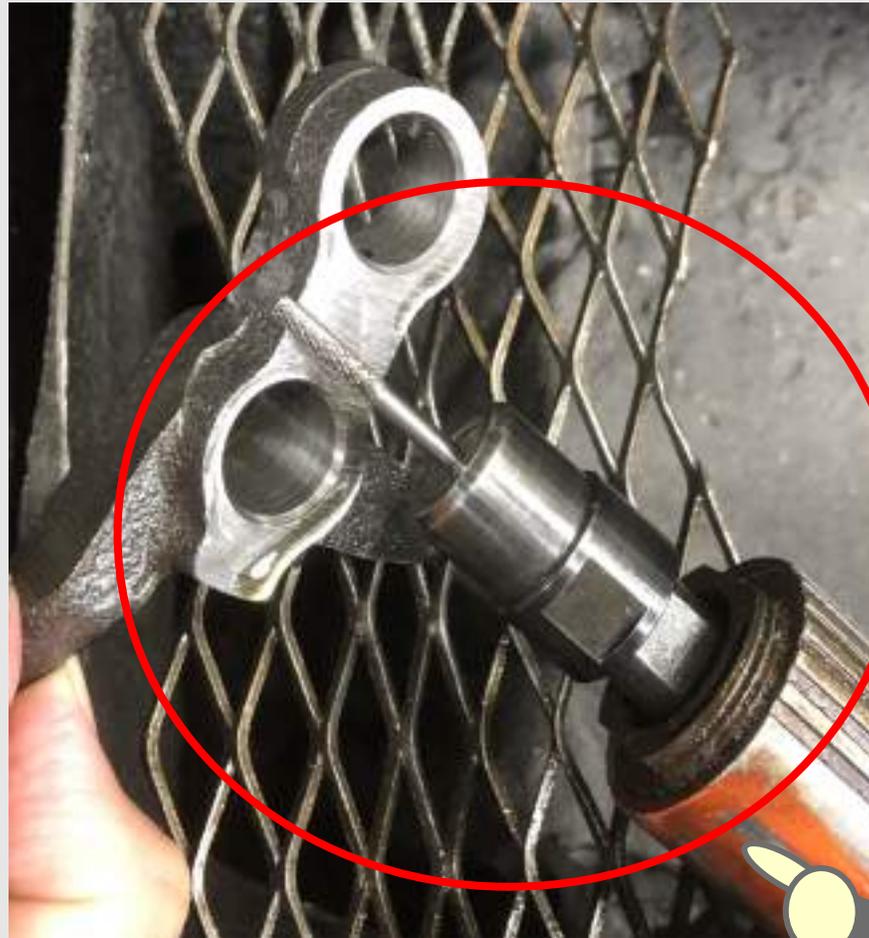
改善後

ヤスリから
グラインダーに
変更！

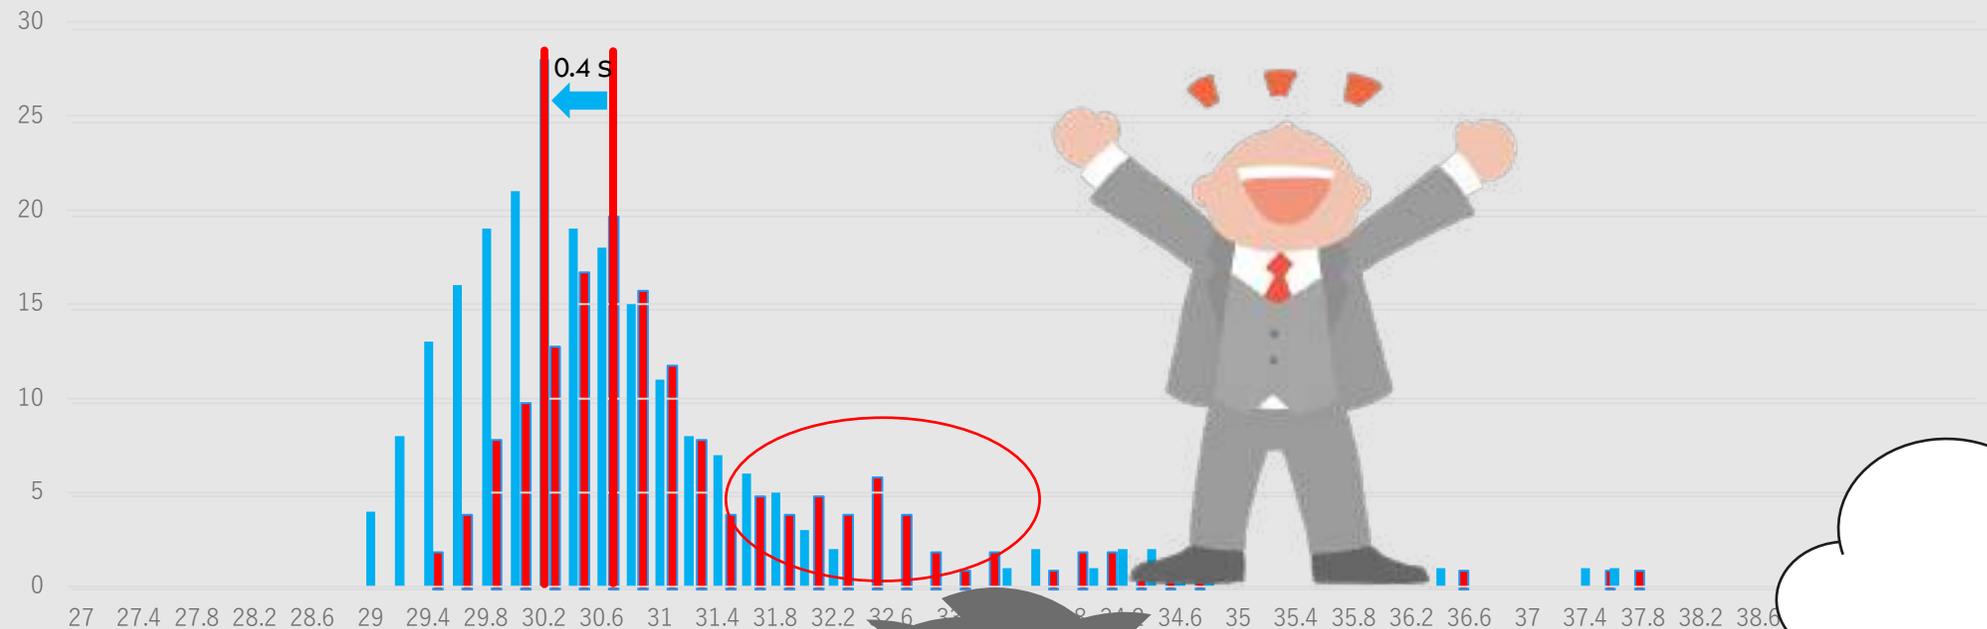
効果確認

バラつきと0.4sのCT短縮までできた！
改善後結果を見るのが楽しみになってきた！
